GEMEINDE WOLKENSTEIN

**UMWELTVORSTUDIE (SCREENING)
LAUT ANHANG III DER EU RICHTLINIE 2011/92 BETREFFEND
DIE VERLEGUNG DER AUFSTIEGSANLAGE „MONTE PANA“
IN DER SKIZONE MONTE PANA – CIAMPINOI-
SELLAJOCH 10.04**

Der bestehende fixe Doppelsessellift „St.Christina – Monte Pana“ in der Skizone Monte Pana- Ciampinoi – Sellajoch 10.04 soll durch einer kuppelbaren 10er Kabinenbahn ersetzt werden.

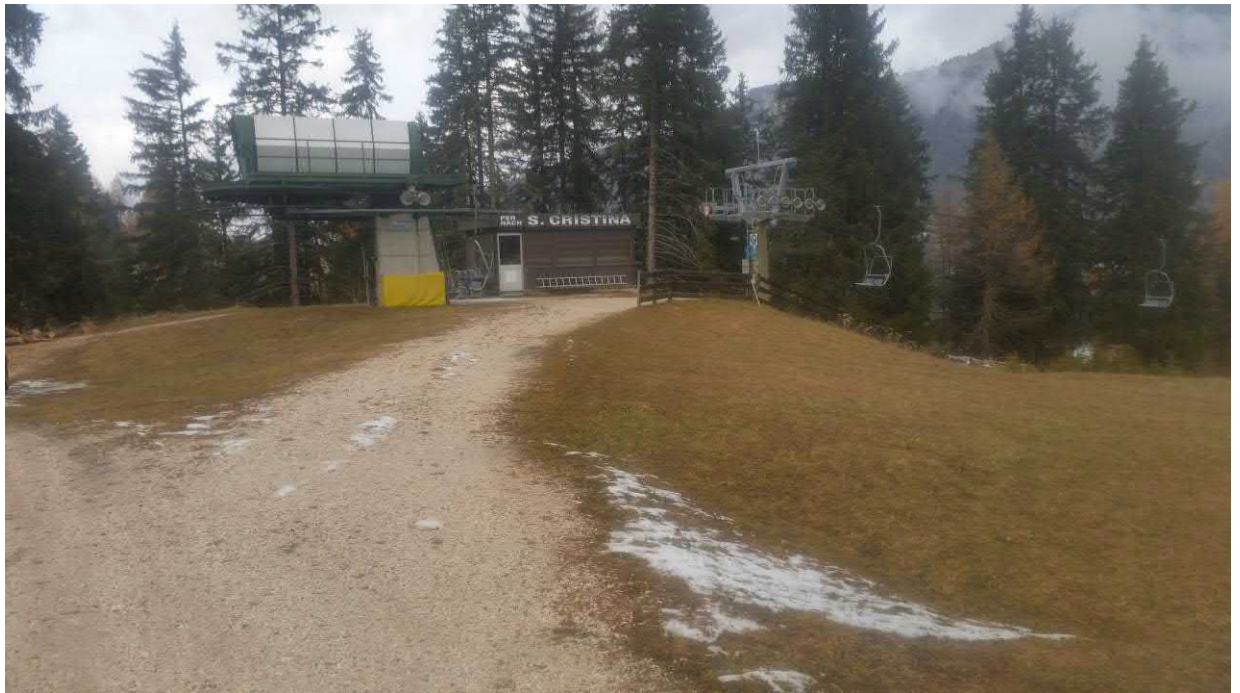
Bereich 1:

Dieser Bereich betrifft die Zone der bestehenden Bergstation und erstreckt sich bis zur Straße. Es handelt sich um einen Restanteil eines Magerrasens ehemals ruderal, durch die Nähe der Bergstation wurden in Vergangenheit immer wieder kleine Arbeiten durchgeführt. Es wurden 26 Pflanzenarten erhoben

Laut Projektunterlagen sind die Abbrucharbeiten der alten Bergstation und die Errichtung der Stütze nr.10 vorgesehen. Kein Schutzstatus

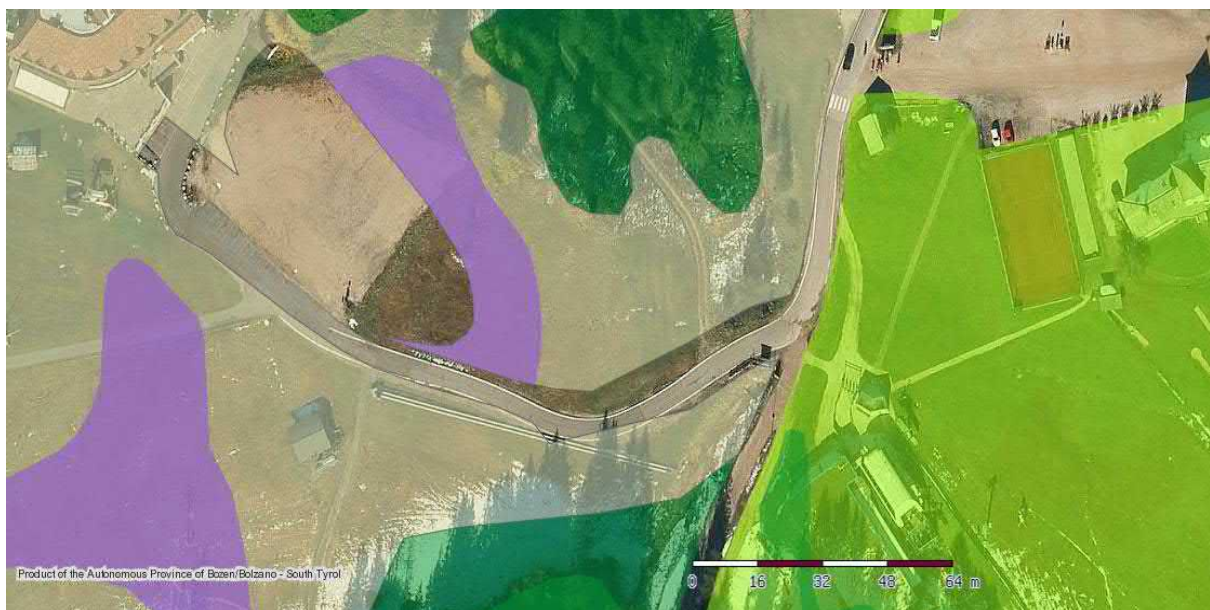
Bereich 14:

Es handelt sich dabei hier um ein Niedermoor, das kartiert worden ist und als
Bannzone ausgewiesen ist. **Hier werden keine Arbeiten durchgeführt. Dieser
Bereich ist geschützt und muss vor Beginn der Arbeiten abgezäunt werden.**

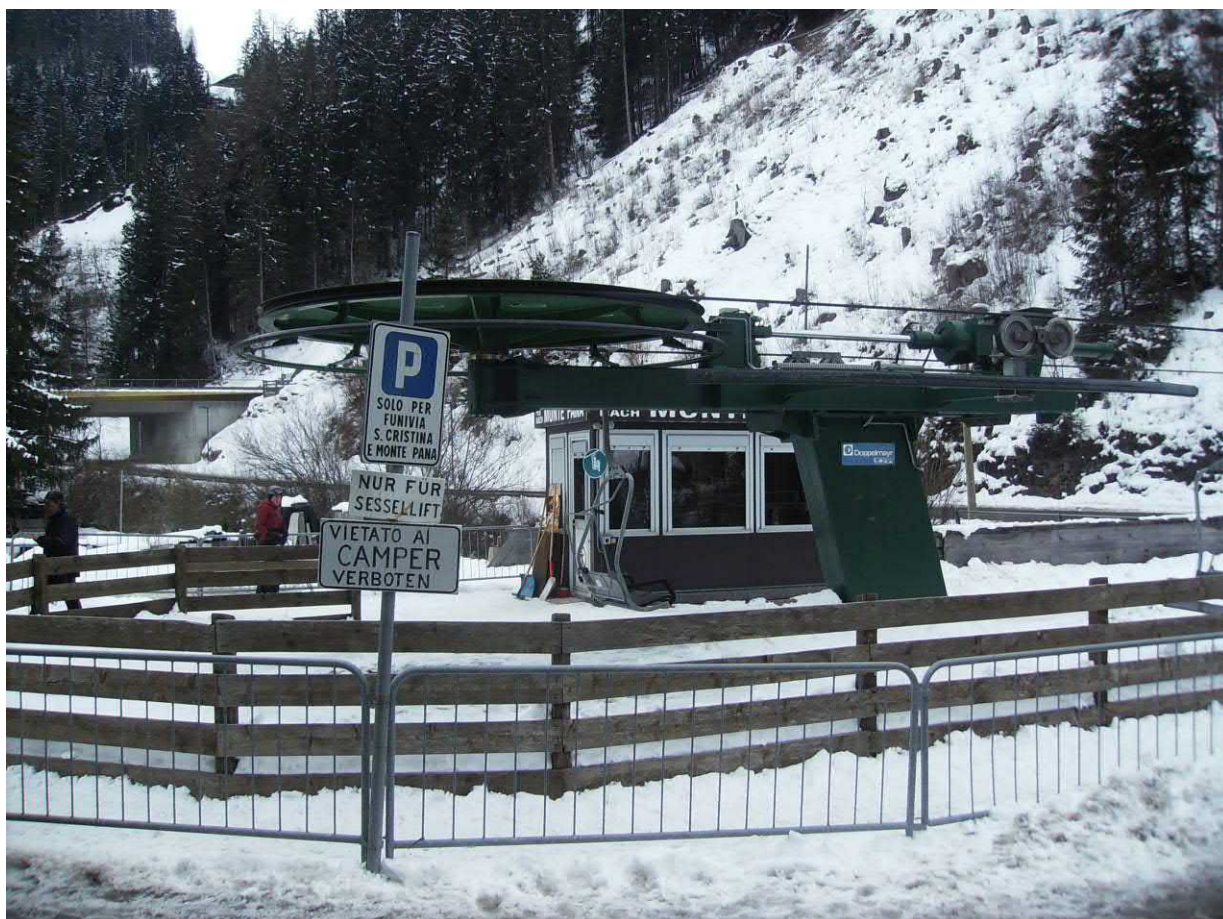
Foto 1: Bestehende Talstation

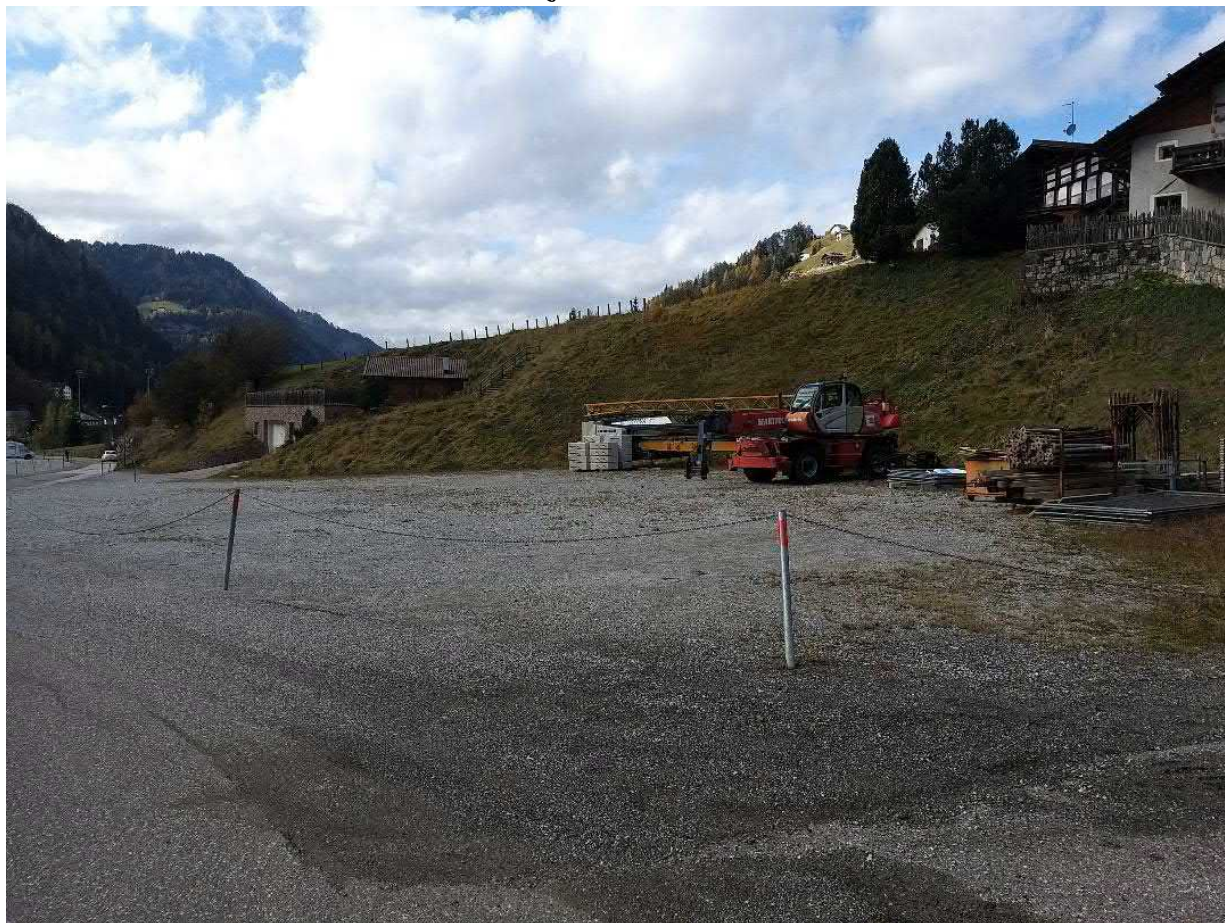
Foto 3 Bereich Talstation und Stützen R1 und S2

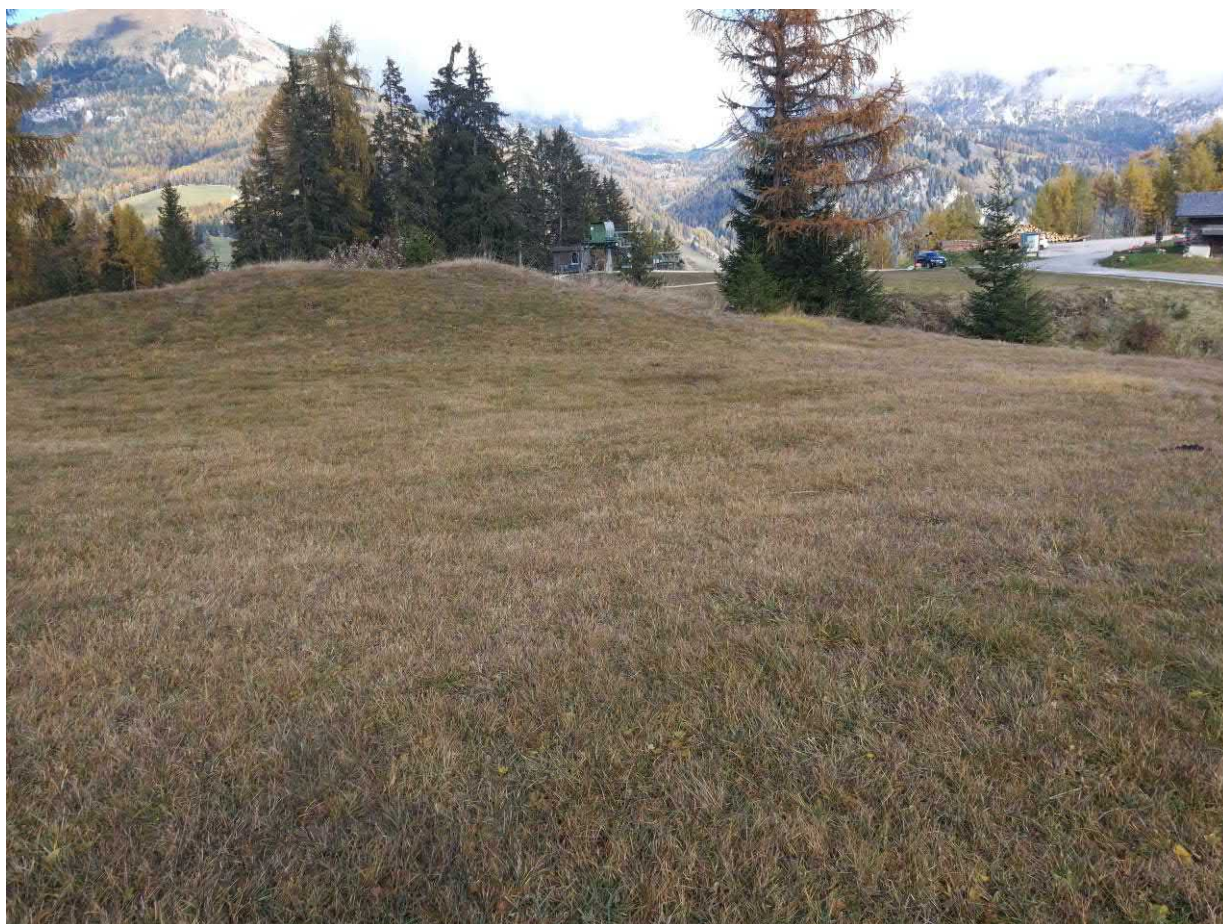
Foto 5: Bereich der neuen Bergstation und Stütze R11
